重庆市南川区新城区中医医院项目
(DSA) 竣工环境保护
验收监测报告表

建设单位：重庆宏仁一医院有限公司

编制单位：重庆泓天环境监测有限公司

二〇一九年九月

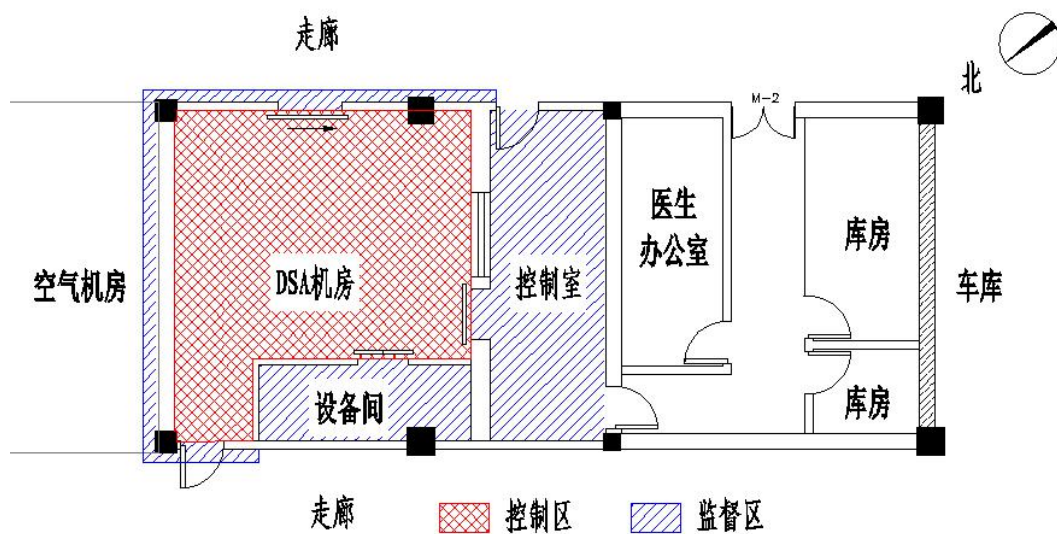
图 3-1 DSA 介入手术室分区示意图

为了便于加强管理, 切实做好辐射安全防范工作, 按照《电离辐射防护与辐射源安全基本标准》(GB18871-2002) 要求在辐射工作场所内采用实体边界(墙体和门)划出了控制区和监督区。DSA 介入手术室控制区和监督区划分情况见图 3-1 和表 3-5。

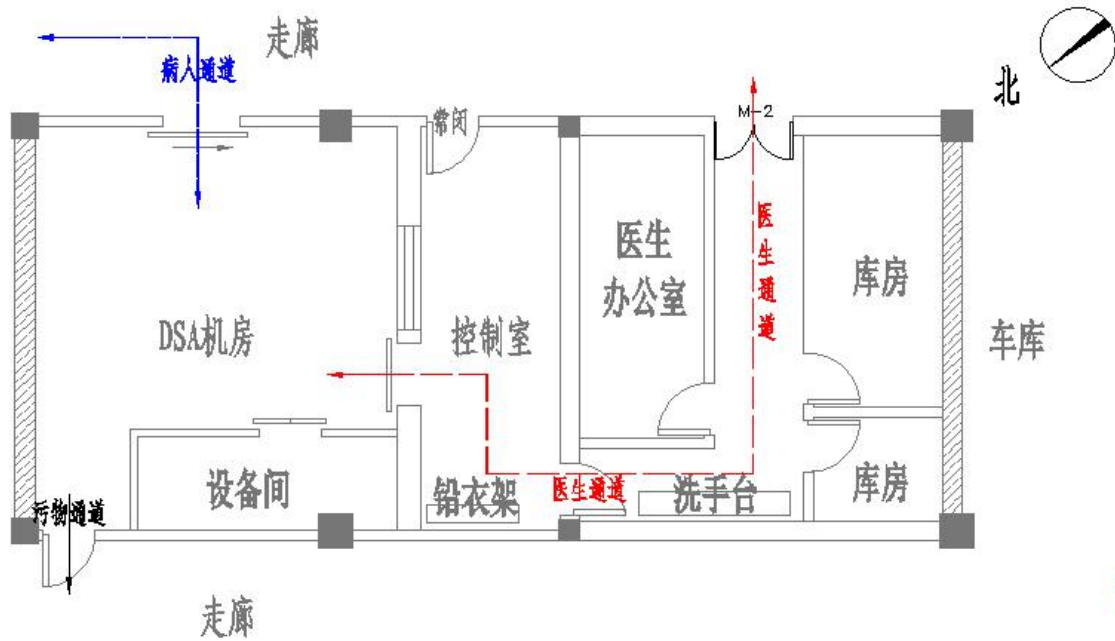
图 3-2 DSA 介入手术室通道示意图

DSA 介入手术室单独设置病人通道、医生通道和污物通道，病人由东南侧走廊及大防护门进入 DSA 机房，走廊和大防护门宽度满足病人手推车辆的通行；医生由医生通道经洗手、更衣等准备工作完成后进入控制室，再通过控制室与机房之间的防护门进出机房；手术室产生的污物经西北侧污物通道防护门运出。各类通道见图 3-2。

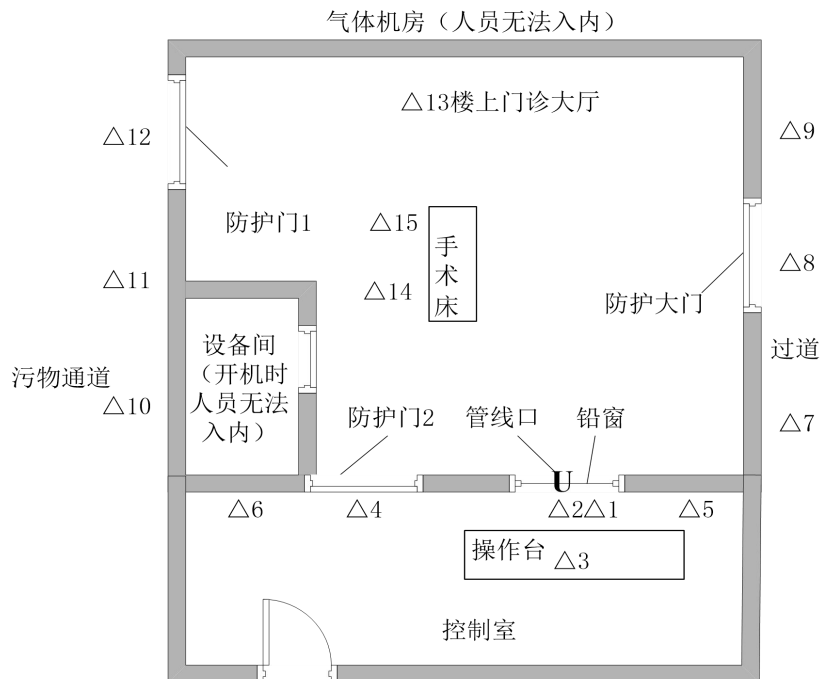
图6-1 监测点位布置图

2019年8月1日，重庆泓天环境监测有限公司对本项目的1台DSA辐射工作场所进行了辐射环境监测，监测点位详细情况见表6-1，监测点位布置见图6-1。由表6-1和图6-1可知，本次验收监测共布设15个监测点位，监测布点能对本次验收的DSA正常使用所致周围辐射环境影响进行全面了解。因此，本次验收监测布点全面，符合环境影响报告书及其审批部门审批决定要求，满足环境保护竣工验收要求，布点合理。

(3) 从监测结果可以看出 DSA 机房防护大门各门缝 30cm 处的周围剂量当量率偏大，属于 DSA 机房防护薄弱处，建议建设单位在每年的年度评估监测中重点关注各门缝的监测结果，若发现隐患则及时整改。

(3) 从监测结果可以看出 DSA 机房防护大门各门缝 30 cm 处的周围剂量当量率偏大，属于 DSA 机房防护薄弱处，建议建设单位在每年的年度评估监测中重点关注各门缝的监测结果，若发现隐患则及时整改。
